# BELZONA BEKOMMT DIE SICHERHEIT AN EINEM INTERNATIONALEN KONFERENZZENTRUM IN DEN GRIFF

ID: 1809

Treppe am Haupteingang des Konferenzzentrums

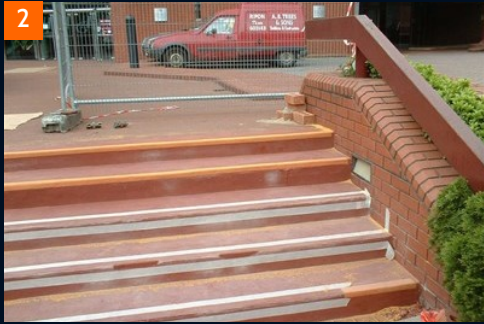
Die Oberfläche der Treppenfliesen stellt bei Nässe eine Rutschgefahr dar. Darüber hinaus sind diese Stufen einer hohen Fußgängerfrequenz ausgesetzt und werden von Skateboardern missbraucht. Eine Wiederherstellung der Treppe war erforderlich, um so dem Image eines internationalen Konferenzzentrums zu entsprechen.

1. Ursprünglicher Zustand der Stufen im Haupteingangsbereich 2. Abgeklebte Bereiche 3. Fertige Anwendung 4. Anwendung nach 6 Jahren im Einsatz

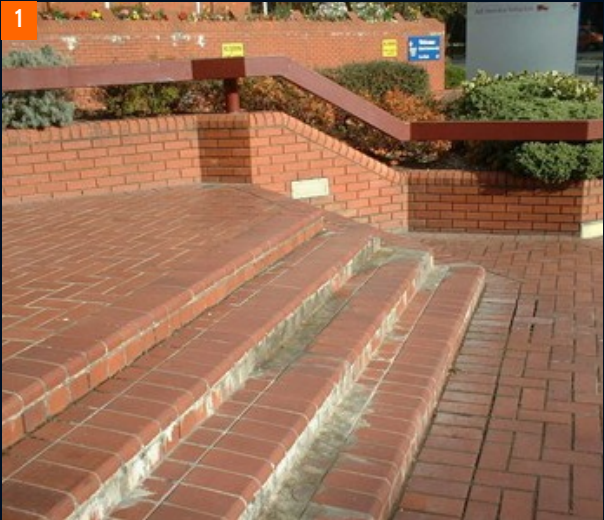
Der Kunde war sehr zufrieden mit der ästhetischen Erscheinung der Anwendung, welche nicht nur die Sicherheitsanforderungen erfüllte, sondern auch zum Organisationslogo passte. Nach 6 Jahren dauerhaftem Einsatz besticht Belzona immer noch durch hervorragende Leistung. Die raue Oberfläche schreckt seither Skateboarder ab, diese Treppe zu missbrauchen.
