# BELZONA REPARIERT UNDICHTE TRANSFORMATORLAMELLEN

ID: 1823

Kühl lamellen eines ölgefüllten Transformators

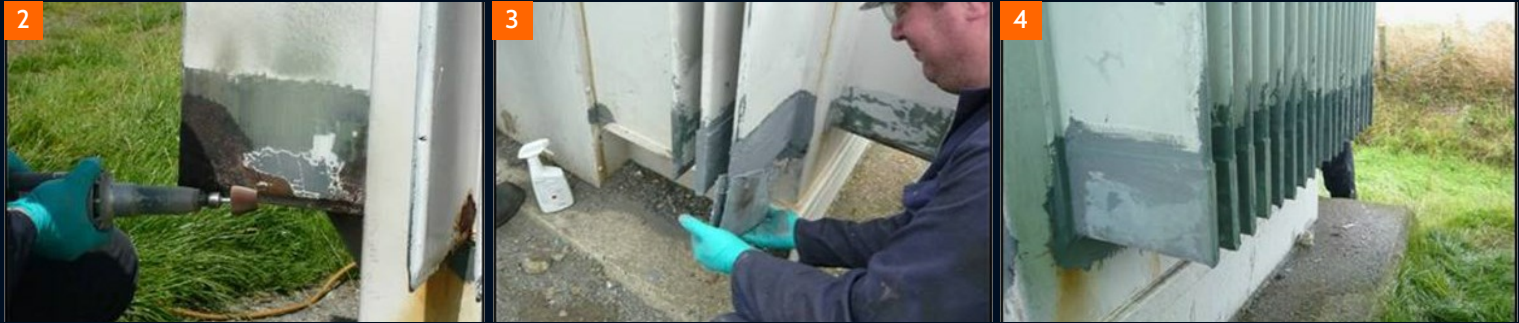
Aufgrund von Korrosion an den unteren Kanten der Lamellen kam es zu Leckagen. Das Problem entstand durch Schafe, die sich an den Lamellen gerieben hatten, sodass es zu einer Beschädigung des Oberflächenanstrichs kam.

1. Vorherige behelfsmäßige Reparaturmaßnahme 2. Oberflächenvorbereitung 3. Kaltverklebung mit Belzona 1161 (Super UW-Metal) 4. Fertige Anwendung

Die Anwendung wurde gemäß dem Belzona Know-how System Infoblatt TCC-1 durchgeführt. Nach manueller Oberflächenvorbereitung wurden vorgeformte Verstärkungsplatten über die korrodierten Bereiche geklebt.

Bevor der Kunde an Belzona herantrat, hatte er versucht, die Leckage selber abzudichten. Belzona 1161 (Super UW-Metal) zeichnet sich in ölkontaminierten Bereichen durch seine hervorragenden Adhäsionseigenschaften aus. Zusammen mit den Verstärkungsplatten wird so eine langfristig erfolgreiche Reparatur erzielt.
