# BELZONA БЕРЕТСЯ ЗА БЕЗОПАСНОСТЬ МЕЖДУНАРОДНОГО КОНФЕРЕНЦ-ЦЕНТРА

ID: 1936

Международный Конференц-центр - Англия

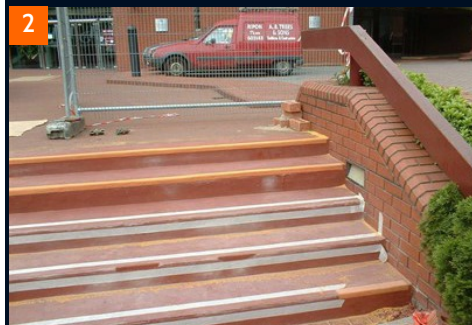
Поверхность плитки, которой вымощены ступеньки, представляла опасность подскользывания, особенно будучи мокрой. В дополнение к этому, ступеньки подвергались интенсивным пешеходным нагрузкам и нецелевой эксплуатации скейтбордистами, что потребовало обновления их состояния, отражающего статус Международного конференц-центра.

1. Состояние ступенек до ремонта. 2. Поверхности маскированы для создания контура противоскользящего покрытия. 3. Законченный ремонт. 4. Отремонтированная поверхность после 6 лет эксплуатации.

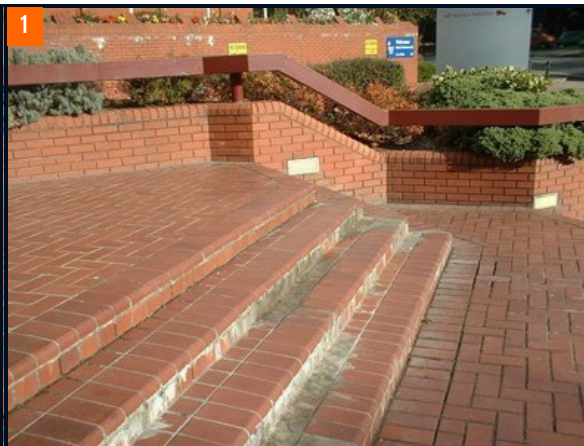
Клиент был очень доволен эстетичным внешним видом отремонтированной поверхности, для создания которой использовался специальный Золотистый вид Belzona 9221, который кроме удовлетворения требований безопасности, сочетался с Эмблемами Организаций. После 6 лет эксплуатации в тяжёлых условиях Belzona по-прежнему обеспечивает превосходные эксплуатационные характеристики и шероховатую поверхность, которая менее предпочтительна для скейтбордистов.
