# BELZONA - ПРОВЕРЕННАЯ ЗАЩИТА ПАРОВОЙ ТУРБИНЫ

ID: 1938

Диафрагма и каналы лопаток цилиндра среднего давления паровой турбины.

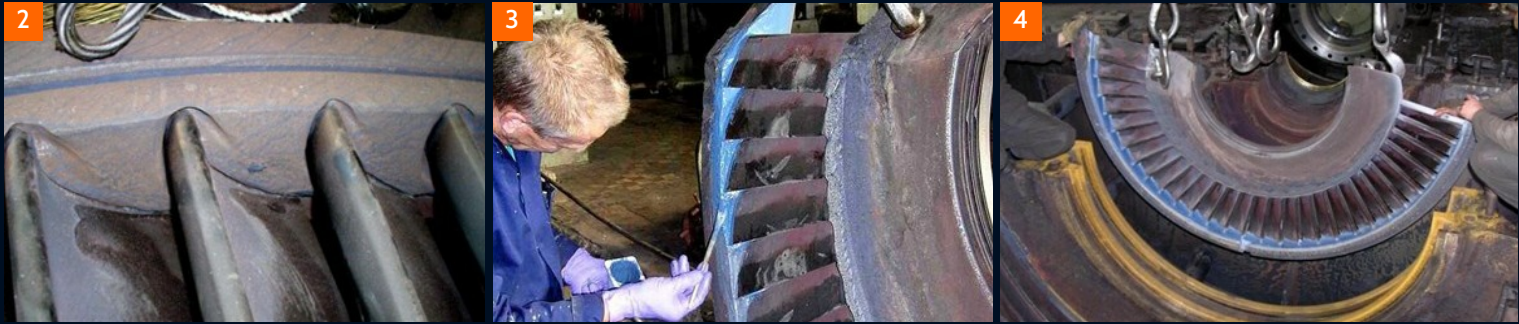
### ОПИСАНИЕ ФОТОГРАФИЙ

С начала эксплуатации до инспекции в 2003 г. турбина отработала более 35 лет (253000 часов). Инспекция показала, что в результате интенсивной капельной эрозии влажным паром образовались повреждения шириной до 8 мм и глубиной 10 мм.

1. Проведение дробеструйной обработки. 2. После дробеструйной обработки отчётливо видна степень повреждений

Применение происходило в соответствии с листовками о применении материалов - Belzona Know-How System Leaflet CEP-3 & 5.

После 5 лет эксплуатации турбина была осмотрена (Июль 2008 г.) - результаты осмотра были крайне удовлетворительными. Сохранность поверхностей каналов лопаток составила 95 -100%. Продукт Belzona® 1391 на восстановленных областях был практически без повреждений. В зоне фазового перехода, незначительные повреждения были легко восстановлены. Рекомендательное письмо от клиента выразило полное удовлетворение, и проинформировало компанию о плане дальнейшего использования решений Belzona в других цилиндрах этой паровой турбины.
