# РЕМОНТ КУХНИ ПРИ ПОМОЩИ BELZONA ОБЕСПЕЧИВАЕТ ПИТАНИЕ СТУДЕНТАМ

ID: 1939

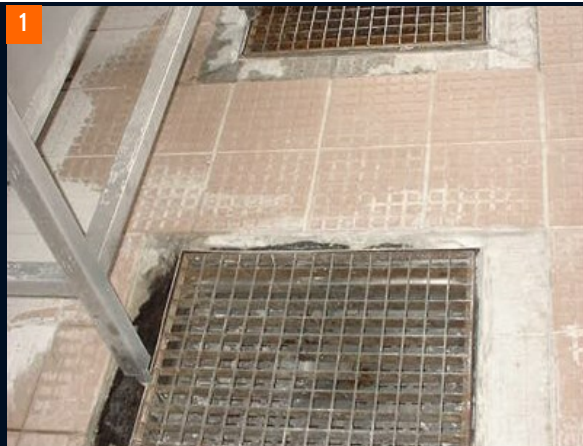
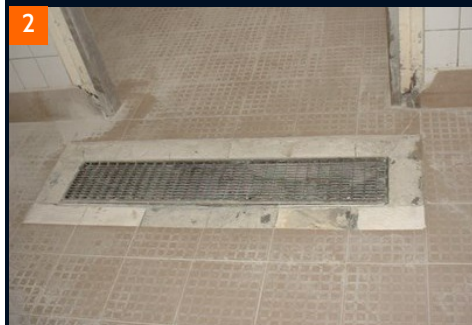
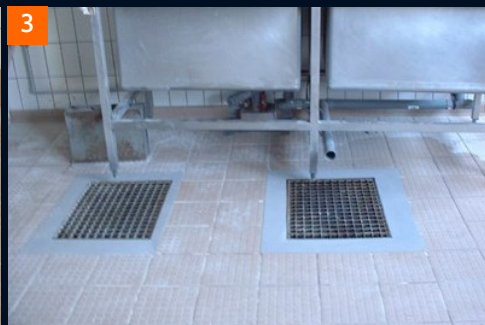
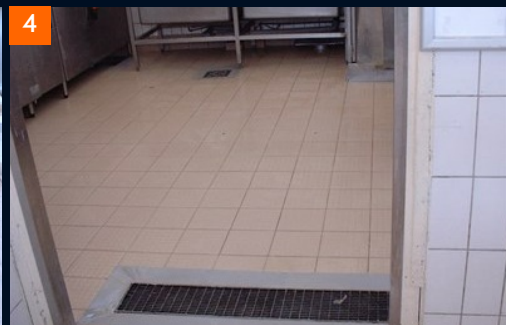
Плитки вокруг решетки из нержавеющей стали были повреждены и пришли в негодность. Инспекция по охране труда и технике безопасности выявила гигиенические проблемы, что потребовало срочного исправления ситуации.

1. Поверхность 1 до ремонта. 2. Поверхность 2 до ремонта. 3. Поверхность 1 после ремонта. 4. Поверхность 2 после ремонта.

Применение было проведено в соответствии с листовкой о применении материалов - Belzona Know-How System Leaflet FPA-1.

Решение Belzona предлагает ряд преимуществ для клиента: - превосходная адгезия к различным типам поверхностей (металл, бетон и плитка) - легкоочищаемая поверхность, являющаяся практическим решением проблем с гигиеной - данная поверхность является также стойкой к используемым моющим средствам. Belzona 4111 отлично выдерживает передвижение людей и тележек для кухни в данных рабочих условиях. После 5 лет эксплуатации отремонтированная поверхность продолжает находиться в отличном состоянии.
