# BELZONA ОБЕСПЕЧИВАЕТ ГОРЯЧУЮ ВОДУ И ЧИСТОТУ В ДУШЕВЫХ ОТЕЛЯ

ID: 1941

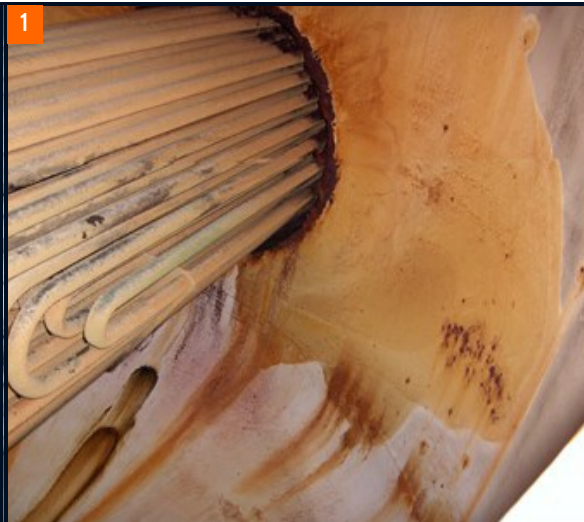
Износ существующего покрытия привёл к интенсивной коррозии, образованию глубоких питтингов и сквозных отверстий вокруг трубного пучка. Коррозия также привела к изменению цвета горячей воды в этом престижном отеле международного класса, что создало повод для неудовлетворенности и жалоб клиентов.

1. Коррозионное повреждение после износа существующего покрытия. 2. Горловина трубного пучка, перед подготовкой для нанесения покрытия. 3. Законченный ремонт. 4. Инспекция после 8 месяцев эксплуатации

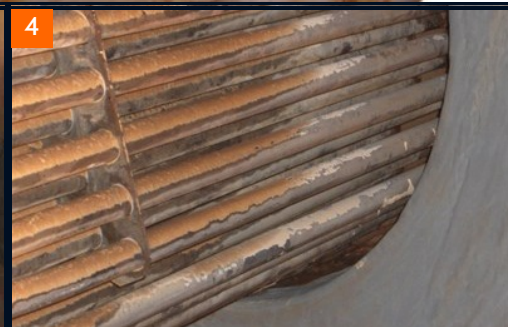
Клиент нуждался в быстром и экономически эффективном решении данной проблемы, влияющей на репутацию учреждения. Только повреждённая область была восстановлена покрытием Belzona, перекрывая существующее покрытие. Первоначальная проверка после 8 месяцев эксплуатации не показала никакого разрушения, и впоследствии решение было применено на втором водонагревателе. После 4 лет эксплуатации менеджер по техническому обслуживанию гостиницы подтвердил, что покрытие Belzona продолжает находиться в отличном состоянии.
