# BELZONA РЕМОНТИРУЕТ КАНАЛИЗАЦИОННЫЕ НАСОСЫ

ID: 1945

Пять канализационных насосов Sulzer

Крупная станция очистки сточных вод, Египет

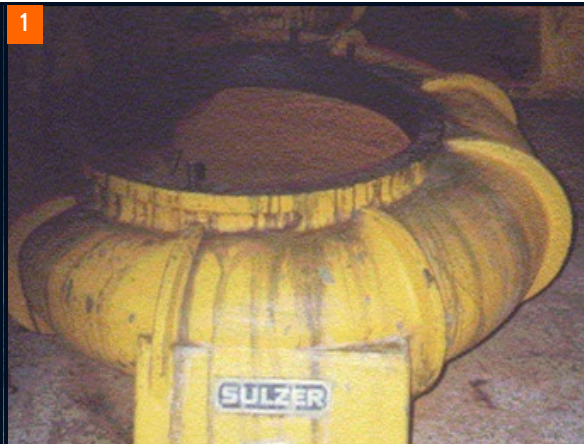
Коррозионные повреждения диффузоров, корпусов и рабочих колес привели к снижению КПД насосов.

1. Корпуса, повреждённые коррозией.
2. Диффузор, повреждённый коррозией.
3. Покрытие нанесено на диффузор.
4. Завершено нанесение покрытия на рабочие колеса.

Применение было проведено в соответствии с листовками о применении материалов - Belzona Know-How System Leaflet CEP-3.

Belzona 1341 (Супер Металл Гляйд)
