# BELZONA 5851 ПОМОГАЕТ ИЗБЕЖАТЬ ОСТАНОВКИ ПРОИЗВОДСТВА

ID: 1956

Разрушение лакокрасочного покрытия на высокотемпературных дуплексных линиях

Буровая установка на Северном море

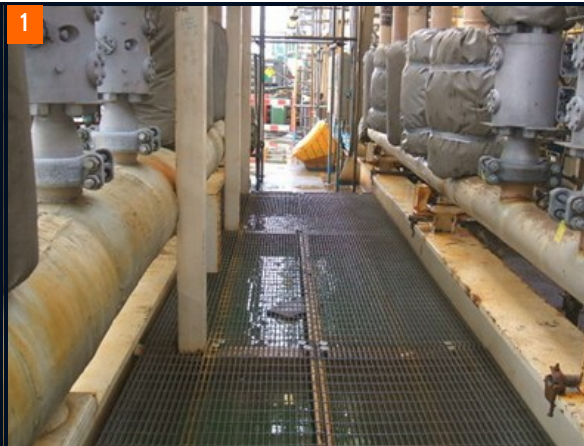
Потеря изначального покрытия краски подвергло трубопровод риску коррозионного растрескивания в местах, где испытывалась противопожарная дренажная система.

1. Манифольд, показывающий разрушение краски. 2. Нанесение Belzona 5851 на оголённый трубопровод. 3. Нанесение Belzona 5851 на оголённый трубопровод. 4. Нанесение Belzona 5851 на манифольд.

Нанесение было проведено в соответствии с листовкой о применении материалов (Belzona® Know-How System Leaflet) VPF-2. Трубопровод был подвергнут паровой дробеструйной обработке для устранения отшелушившейся краски и солей с покрытия.
