# BELZONA СЭКОНОМИЛА НЕФТЕПЕРЕРАБАТЫВАЮЩЕМУ ЗАВОДУ МИЛЛИОНЫ

Вышка регенерации амина, оперирующая при температуре выше 120°C, в условиях с содержанием сероводорода и дигликолямина.

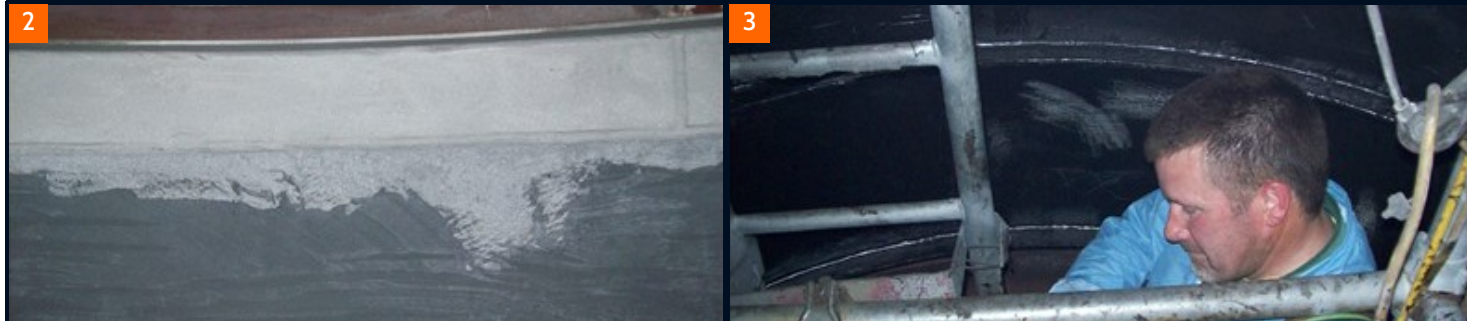
1. Участок после дробеструйной обработки 2. Участок, отремонтированный с помощью Belzona 1511 3. Нанесение Belzona 1591 4. Результат нанесения после проверки на микроотверстия

Belzona® 1511 и Belzona® 1591 были нанесены в соответствии с листовкой о применении материалов (Belzona Know-How System Leaflet) TCC-5.
