# BELZONA ДАЛА НОВУЮ ЖИЗНЬ КРОВЛЕ ЭЛЕКТРОСТАНЦИИ

ID: 1959

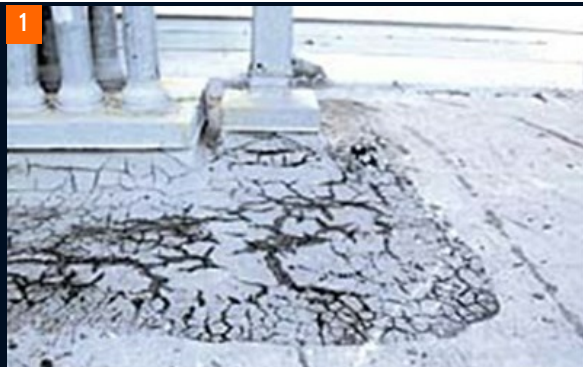
Покрытие традиционной составной кровли разрушилось, что привело к образованию многочисленных течей. Предыдущие попытки отремонтировать кровлю не увенчались успехом, и в поисках долговечного решения компания обратилась к Belzona.

Разрушенная кровля, множественные течи нарушили изоляцию.

1. Состояние кровли до ремонта 2. Результат ремонта 3. Вид отремонтированной кровли с другого ракурса

Нанесение было проведено в соответствии с листовкой о применении материалов (Belzona® Know-How System Leaflet) RPA-1.

Компания рассматривала использование традиционных решений, однако, продукт Belzona® 3111 (Эластичная Мембрана) оказался единственным, который смог предоставить бесшовное покрытие кровли в соответствии со стандартами электростанции. Благодаря сэкономленным средствам, на электростанции также были отремонтированы две дополнительные кровли, на которые до этого не были выделены средства.
