# BELZONA ГЕРМЕТИЗИРУЕТ ТЕЧИ ЭЛЕГАЗА НА ГИДРОЭЛЕКТРОСТАНЦИИ (ГЭС)

ID: 1960

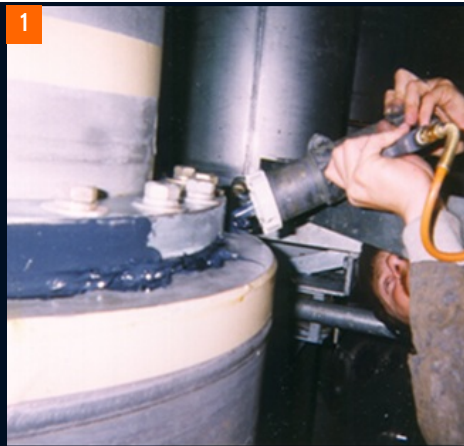
Утечка элегаза (SF<sub>6</sub>) из соединительных швов требовала постоянного пополнения состава

1. Продукт Belzona 2211 нанесен в промежутке между фланцами 2. Результат ремонта 3. Герметизация другого фланца

Нанесение было проведено в соответствии с листовкой о применении материалов (Belzona® Know-How System Leaflet) GSS-4.
