# BELZONA РЕМОНТИРУЕТ РАЗРУШЕННЫЕ ИЗОЛЯТОРЫ

ID: 2002

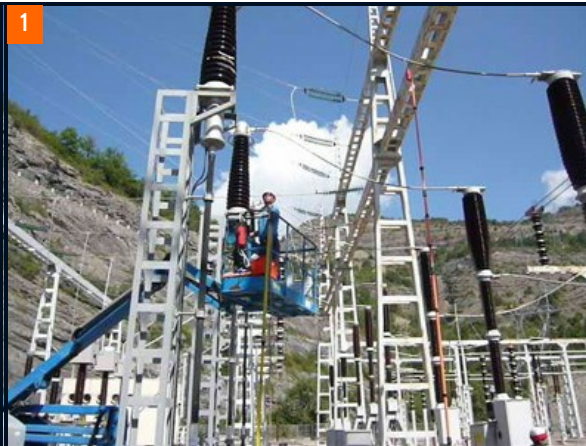
1. Общий вид подстанции 2. Разрушенный изолятор 3. Результат ремонта 4. Воссоздание изначального профиля в увеличенном масштабе

Эластомер Belzona использовался для взятия образца с неповрежденного участка, который был далее использован в качестве формы для воссоздания изначального профиля с помощью Belzona® 8111.

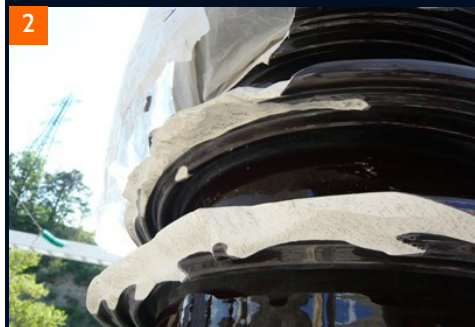
Разрушенный изолятор представлял угрозу безопасности объекта.

Изоляторы устаревшие и их замена практически невозможна, так как похожие детали больше не доступны. Предпочтение было отдано ремонту с помощью продукта Belzona® 8111 из-за его электрических свойств. Нанесение было выполнено командой специалистов, и работа заняла всего несколько часов.
