# ФЛАНЕЦ ТРАНСФОРМАТОРА ИЗОЛИРОВАН С ПОМОЩЬЮ BELZONA

ID: 2003

Течи масла в болтовых соединениях фланца

Трансформатор

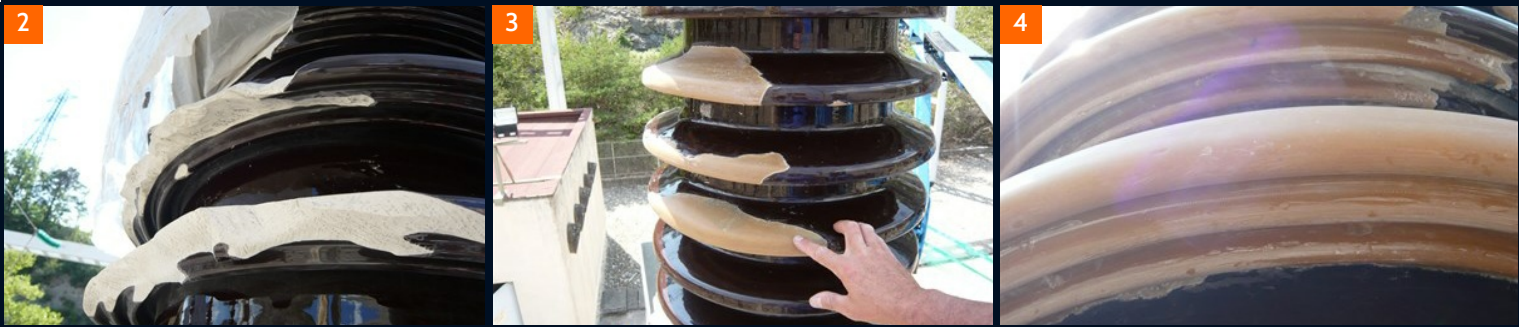
1. Участок течи 2. Применение зачистной машинки MBX (Bristle Blaster) для подготовки поверхности к нанесению продукта 3. Нанесение Belzona 9341 и Belzona 1161 на фланцевое соединение 4. Результат нанесения продукта

Применение было проведено в соответствии с листовкой о применении материалов - Belzona Know-How System Leaflet VPF-11a. Поверхность была подготовлена с помощью зачистной машинки MBX (Bristle Blaster). Затем были использованы Belzona® 9341 (Армирующая лента) и Belzona® 1161 для герметизации фланцевого соединения.

Нанесение было выполнено за короткий период времени без значительных усилий. Работа выполнена без необходимости спуска масла. Толерантные свойства Belzona® 1161, по отношению к поверхности нанесения продукта, позволили проведение эффективного ремонта на поверхности, загрязненной маслом.
