# РЕМОНТ РАЗРУШЕННЫХ ИЗОЛЯТОРОВ С ПОМОЩЬЮ BELZONA

ID: 2008

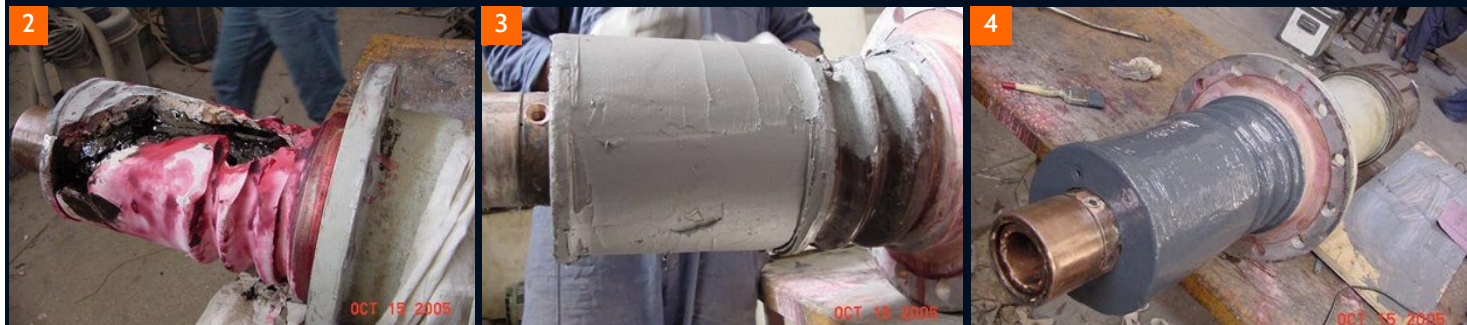
Два изолятора треснули и разрушились. Медная труба в одном из изоляторов также повреждена

1. Поврежденный изолятор 2. Второй поврежденный изолятор 3. Нанесение Belzona 1111 для заполнения трещин и поврежденных участков 4. Восстановленный изолятор

Применение было проведено в соответствии с листовками о применении материалов - Belzona Know-How System Leaflet VPF-1 и 2. Изначальные поверхности были восстановлены с помощью Belzona® 1111, для образования гладкого верхнего слоя поверхности использован Belzona® 1391.

Belzona успешно восстановила разрушенные изоляторы, сэкономив заказчику время и деньги на замену установок. После ремонта сопротивление изоляторов в сухих условиях составило приблизительно 5 кОм, что намного выше сопротивления изоляторов до ремонта.
