# КРОВЛЯ ПЕКАРНИ ЗАЩИЩЕНА С ПОМОЩЬЮ BELZONA

Пекарня г. Абилин, Техас, США

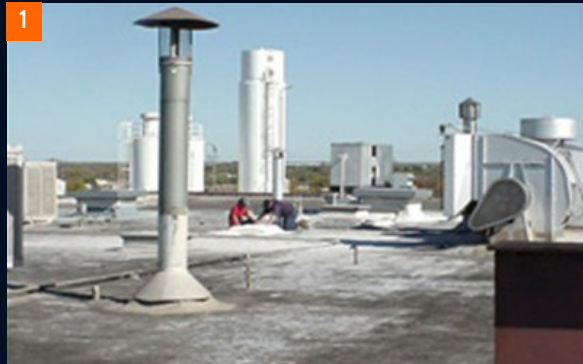
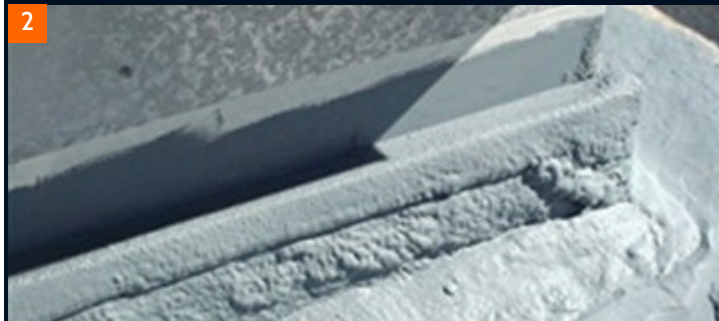
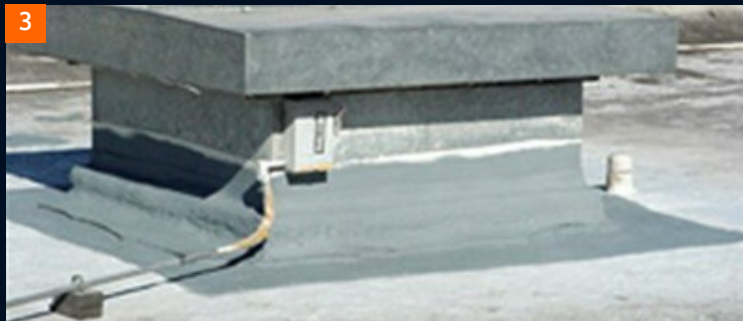
Проникновение воды внутрь здания через трещины и вздутия на некоторых участках кровли, возникшие в результате многолетнего воздействия солнца и тепла на поверхность.

1. Вид кровли во время проведения работ 2. Крупный план растрескавшегося/вздувшегося покрытия с нанесением системы Belzona 3111 (Эластичная Мембрана) и Belzona 3921 (Кондиционер GSC) 3. Герметизация проблемного участка кровли 4. Герметизация иного проблемного участка кровли

В качестве пробы, перед началом применения продукта, небольшая течь была заделана в офисе гл. управляющего. Поверхности придали шероховатость, нанесли Belzona® 3921, и затем установили армированную систему Belzona® 3111 (Эластичная Мембрана). За время испытательного срока в течение двух месяцев, во время которого имели место провоцирующие погодные условия (сильные ливни) было отмечено отсутствие течей в кровле, что дало основания согласиться на ремонт 46 м2 проблемных участков. В результате данного решения, покрытые участки кровли находятся в отличном состоянии.
