# BELZONA SCHÜTZT MISCHERWELLE IN ZUCKERRÜBENFABRIK

ID: 2014

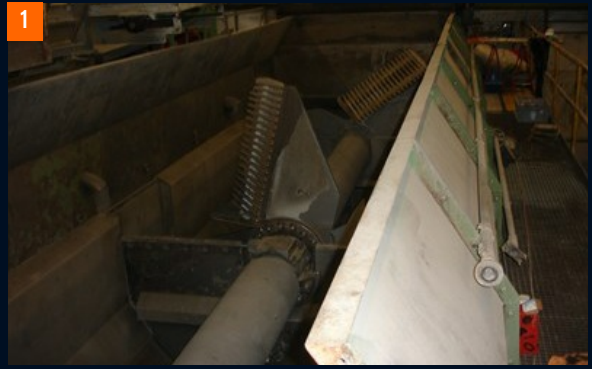
Die von den Zuckerrüben abgegebene Erde und kleinen Steine führten an der Welle zu Abrieb.

1. Welle nach Demontage der Halbschalen und Rührarme 2. Anwendung von Belzona 1121 (Super XL-Metal) 3. Anwendung von Belzona 1811 (Ceramic Carbide) 4. Fertiggestellte Welle mit Rührarmen
