# BELZONA УКРЕПЛЯЕТ НАПОЛЬНОЕ ПОКРЫТИЕ НА ШОКОЛАДНОЙ ФАБРИКЕ

ID: 2016

Напольное покрытие участка для помывки в столовой предприятия

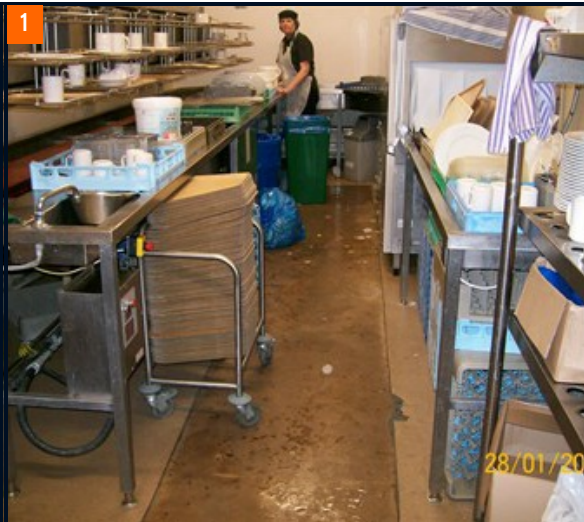
Существующее покрытие начало разрушаться, а участки покрытия основной пешеходной зоны полностью удалены, оставляя под ними незащищенный покрытием слой бетона. Это не только портило внешний вид напольного покрытия, но и вызвало опасность для здоровья, так как пол невозможно было адекватно очистить, потому что частицы пищи застревали в поверхности.

1. Участки напольного покрытия, требующие ремонта 2. Участки напольного покрытия, требующие ремонта 3. Результат применения Belzona 4. Результат применения Belzona

Остаток изначального покрытия пола был снят и весь участок бетонного покрытия был покрыт Belzona® 5231 (SG Ламинат). Применение было выполнено в соответствии с листовками по применению Belzona (Know-How System Leaflets) FPA-3.

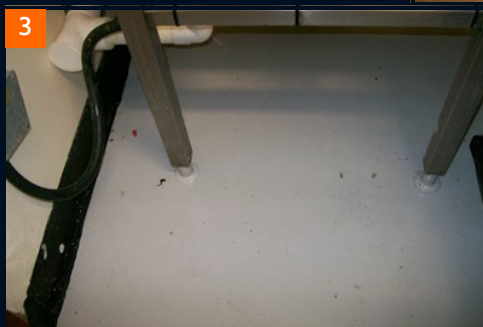
Результаты работы полностью оправдали требования и ожидания заказчика. Покрытие Belzona является противоскользящим и обеспечивает гигиенически чистую поверхность, на которой не задерживаются бактерии.
