# BELZONA ВОССТАНАВЛИВАЕТ НАПОЛЬНОЕ ПОКРЫТИЕ В ПЕКАРНЕ

ID: 2019

Участок напольного покрытия вокруг тестомесильной машины

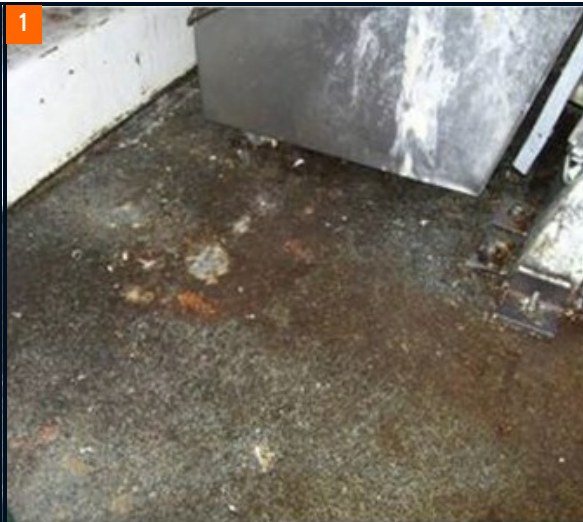
Масла, мука и моющая вода затекали под тестомесильную машину. Необходимо было создать уклон для улучшения водоотвода и облегчения очистки этой санитарной зоны.

1. Проблемный участок пола 2. Проблемный участок пола после очистки и абразивной обработки 3. Нанесение кондиционера Belzona 4. Результат нанесения Belzona 4131
