# BELZONA SCHÜTZT SEDIMENTATIONSBECKEN

ID: 2087

Eisen(III)-sulfat-Absetzbecken

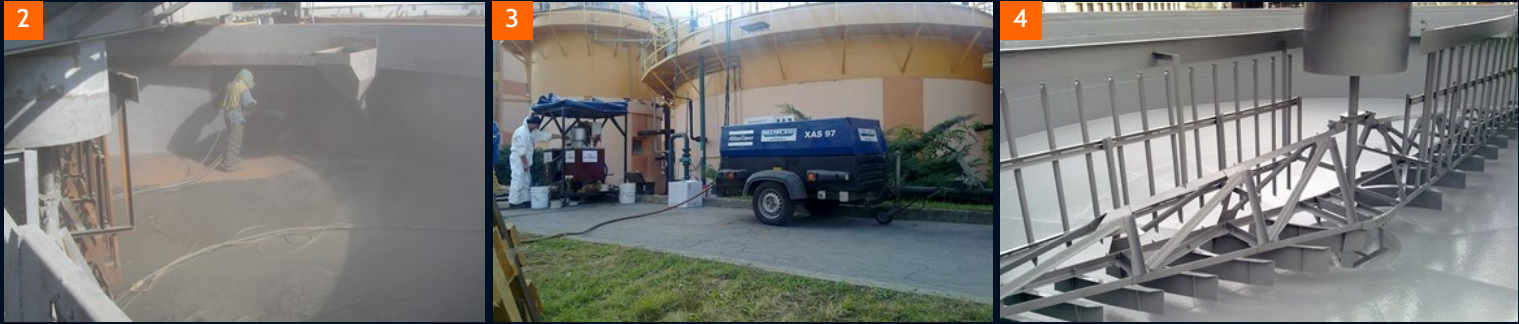
**FOTOBESCHREIBUNGEN**

Das Becken wies schwerwiegende Korrosionsschäden auf.

1. Tank mit schwerwiegender Korrosion 2. Sandstrahlen des Tanks 3. Vorbereitungen für das Airless-Spritzen 4. Tank nach der Anwendung

Die Anwendung wurde gemäß dem Belzona Know-how Systeminfoblatt TCC-5 durchgeführt. Das Belzona-Produkt wurde mittels Airless-Spritzen aufgetragen.
