# BELZONA REPARIERT SCHADHAFTE ISOLATOREN

ID: 2132

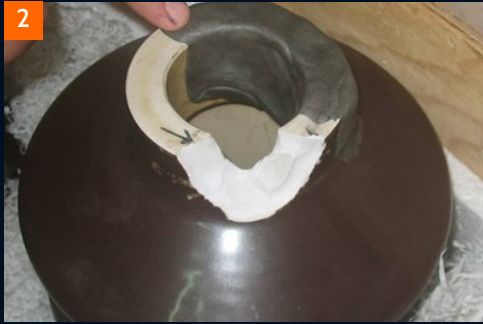
Die Porzellanisolatoren waren an den Kanten beschädigt, sodass Öl aus dem angrenzenden Isolator eindringen konnte.

1. Die schadhaften Isolatoren 2. Herstellen des Formwerkzeugs an einer unbeschädigten Stelle des Isolators mit Belzona 1111 (Super Metal) 3. Neuformung der beschädigten Kante 4. Die zwei reparierten Isolatoren
