# BELZONA DICHTET ISOLATOR AB

ID: 2134

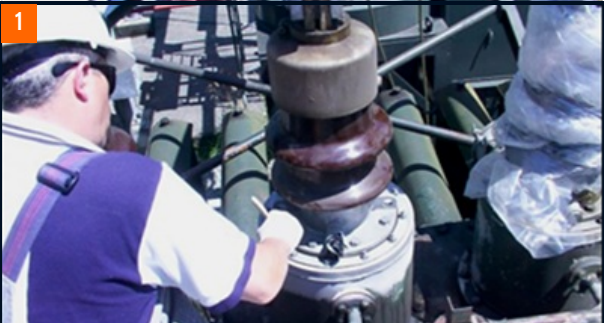
**PROBLEM**  
Die Dichtung innerhalb der Isolatoren war erodiert und Ölleckagen waren die Folge.

**FOTOBESCHREIBUNGEN**  
1. Oberflächenvorbereitung 2. Abgeschlossene Oberflächenvorbereitung (Sandstahlen) 3. Abgeschlossene Anwendung

**ANWENDUNGSVERFAHREN**  
Die Anwendung wurde gemäß dem Belzona Know-how System Infoblatt GSS-3 durchgeführt.
