# BELZONA による化学物質流出防止設備1,858M<sup>2</sup>のシーリング

ID: 2221

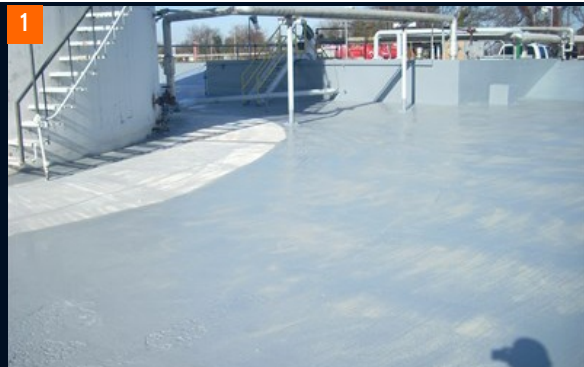
コンクリート製の防液堤側面に発生したヒビ及びコーティングの不具合

1. 閉じ込め設備全体の様子 2. エクスパンションジョイント 3. Belzona 5811の2層目を塗布する様子 4. 最終的にBelzona 5111でコーティングすると共に施工完了
