# PUMPENREPARATUR UND WIRKUNGSGRADSTEIGERUNG MIT BELZONA

ID: 2915

Großes, längsgeteiltes Pumpengehäuse

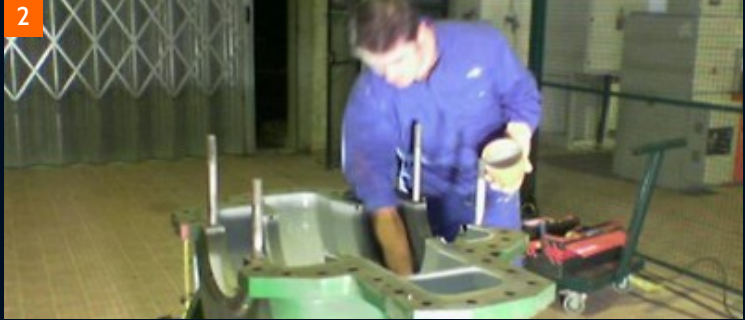
Die Pumpe war von schwerwiegender Korrosion betroffen.

1. Schwerwiegende ungleichmäßige Korrosion
2. Anwendung von Belzona 1111 (Super Metal)
3. Abgeschlossene Reparatur
