# BELZONA SCHÜTZT EINEN ROHÖL-LAGERTANK

Außenbeschichtung eines Rohöl-Lagertanks mit einem Fassungsvermögen von 1000 Barrel.

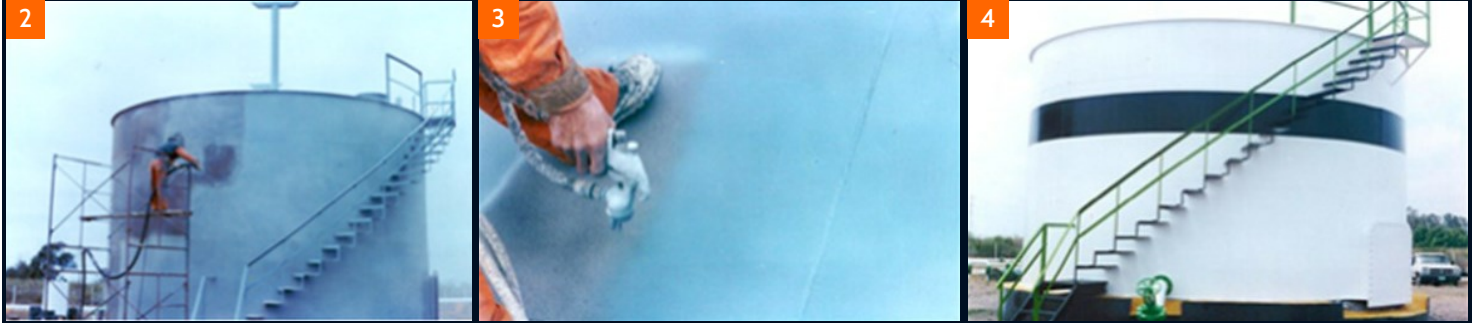
Aufgrund des küstennahen Standorts des Tanks trugen viele Faktoren – Abrieb durch Sand, salzhaltige Luft, Kontamination durch Sauergasrückstände und Chemikalien – zu einer beschleunigten Erosionskorrosion des Lagertankäußeren bei.

1. Allgemeiner Zustand des Tanks vor dem Auftrag des Belzona-Beschichtungssystems
2. Oberflächenvorbereitung durch Sandstrahlen
3. Spritzauftrag von Belzona 6111 (Liquid Anode)
4. Ansicht des Tanks nach Auftrag des Belzona-Beschichtungssystems

Die Anwendung wurde gemäß dem Belzona System Infoblatt TCC-5 durchgeführt.
