# DÜSENSTABILISIERUNG IN EINER ONSHORE-GASERZEUGUNGSANLAGE

ID: 2979

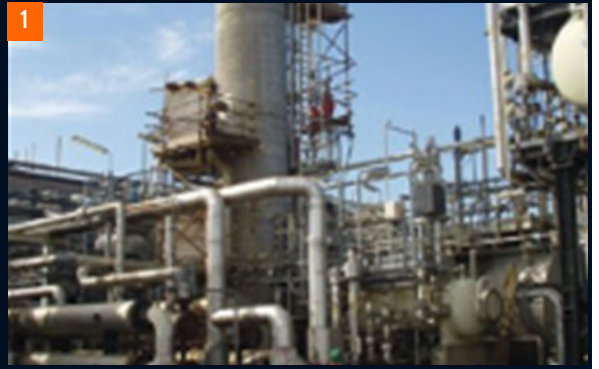
1. Einhüllen des Gasstabilisierungsehälters vor den Sandstrahlarbeiten
2. CUI-Schaden am Düsenhals
3. Abgeschlossene Anwendung nach der Injektion von Belzona 1391 (Ceramic HT)

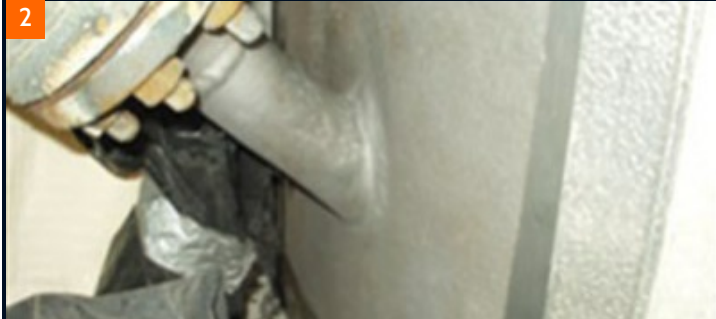
Korrosion unter Isolierung (CUI) hatte zu schwerwiegendem Verschleiß der fünf Gasbehälterdüsen geführt. Da der Behälter unter Einhaltung strenger Richtlinien gefertigt wurde, hätte jegliche Form von Schweißarbeiten umfangreiche Wärmebehandlungsverfahren nötig gemacht.

Korrodierte Stabilisierungsbehälterdüsen (Durchmesser: 6,35 cm)
