# DÜSENREPARATUR MIT BELZONA-EINSÄTZEN

Kleine Düsen einer Meerwasser-Hyperfiltrationsanlage.

Bohrplattform in der Nordsee

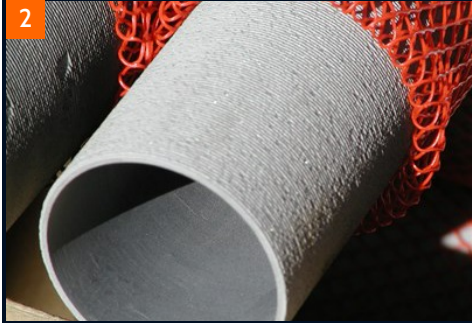
Die bisherige Reparaturmethode des Korrosionsschadens an den kleindurchmessrigen Rohrleitungen schlug fehl, da das Innere der Düse nicht korrekt vorbereitet und die Beschichtung nicht porenfrei aufgetragen werden konnte.

1. Ein typischer Schaden an einer kleindurchmessrigen Düse (Bitte beachten Sie, dass dieser Schaden nicht mit einem Einsatz repariert werden kann!)
2. Ein Einsatz aus Belzona 1111 (Super Metal)
3. Von der Innenseite des Behälters eingeklebter Einsatz in die Düse und umliegender beschichteter Reparaturbereich
4. Ansicht auf den Einsatz von der Flanschseite
