# MIT BELZONA REPARIERTE ABWASSERPUMPEN

ID: 2982

5 Sulzer-Abwasserpumpen

Große Abwasseraufbereitungsanlage, Ägypten

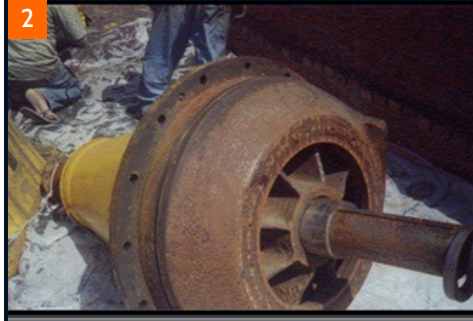
Korrosionsschäden an Diffusor, Gehäusen und Laufrädern, die zu Wirkungsgradverlusten bei den Pumpen führten.

1. Korrodiertes Gehäuse
2. Korrodierter Diffusor
3. Beschichteter Diffusor
4. Abgeschlossene Laufradbeschichtung

Insgesamt wurden fünf Pumpen repariert und damit 700.000 USD – die Kosten fünf neuer Pumpen – gespart. Auch nach fünf Jahren waren die Pumpen noch effizient im Einsatz. Ihr Wirkungsgrad wurde im Vergleich zur ursprünglichen Leistungsfähigkeit um 8 % gesteigert.
