# DIE ABDICHTUNG EINES TANKSOCKELS MIT BELZONA VERHINDERT SPANNUNGSRISSKORROSION

ID: 2983

Sockelabdichtung eines Edelstahl-Lagertanks

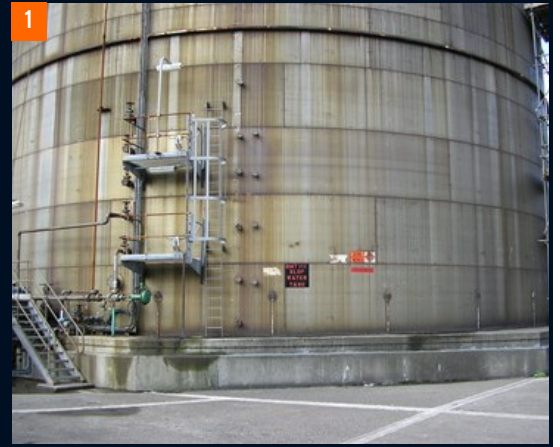
1. Ansicht auf den Edelstahltank
2. Nahaufnahme des Sockels vor Anwendung des Systems
3. Nahaufnahme des aufgetragenen Systems
4. Zwei nebeneinanderliegende Tanks mit dem Belzona-System zur Abdichtung von Tanksockeln

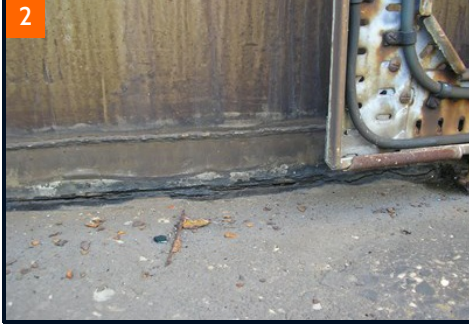
Werkstofftechniker vor Ort hatten angemerkt, dass bei Wassereintritt unter den Tankboden Spannungsrissskorrosion entstehen könnte.
