# BELZONA SCHÜTZT TROMMELEINDICKER VOR KORROSION

ID: 2985

Gehäuse eines Trommeleindickers

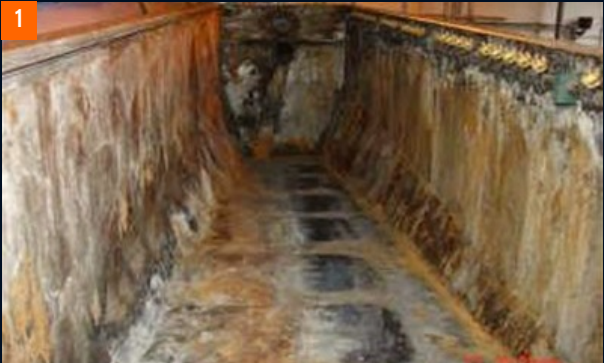
Die Gehäuse des Trommeleindickers dieser Anlage wiesen durch Kontakt mit den im Schlamm enthaltenen Chloriden und Sulfaten Korrosionsschäden auf.

- 1. Korrodiertes Gehäuse
- 2. Das sandgestrahlte Gehäuse kann nun repariert und beschichtet werden
- 3. Erste Schicht Belzona 5811 (Immersion Grade)
- 4. Abgeschlossene Anwendung

Nach Sandstrahlen der Gehäuse wurden sämtliche Lochfraßschäden mit Belzona 1111 (Super Metal) gefüllt. Anschließend wurden 2 Schichten Belzona 5811 (Immersion Grade) aufgetragen. Seit der erfolgreichen Reparatur dieser Trommeleindicker-Gehäuse hat das Unternehmen bereits weitere Gehäuse nach demselben Verfahren beschichtet.
