# MIT BELZONA BESCHICHTETES TANKDACH NACH 7 JAHREN IN EINWANDFREIEM ZUSTAND

ID: 2988

Trinkwassertank

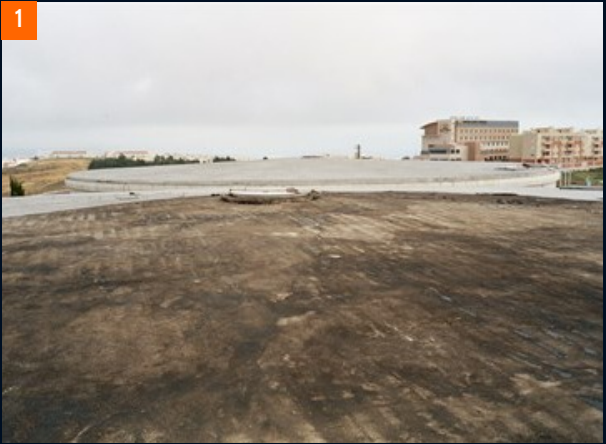
Das Dach war stark beschädigt. Der Beton wies aufgrund des sehr heißen und trockenen Klimas und der starken UV-Strahlung Risse auf, was zur Verunreinigung des Trinkwassers führte.

1. Schadhafte Tankdächer im Jahr 2004
2. Vorbereitung des Dachsubstrats
3. Auftrag von Belzona 3111 (Flexible Membrane)
4. 2011 befindet sich die Anwendung weiterhin in einem guten Zustand

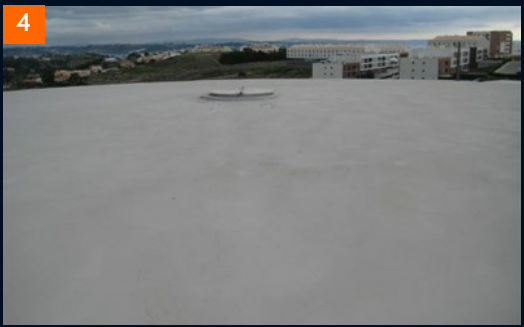
Der Kunde war von der Leistungsfähigkeit anderer Belzona-Anwendungen in der Region beeindruckt. Zudem hatten ihn die ausgezeichnete UV-Beständigkeit, Wetterfestigkeit und Langlebigkeit des Produkts überzeugt, die Belzona 3111 (Flexible Membrane) zu einer wirtschaftlichen Langzeitlösung machen. Im Jahr 2011 wurde die Anwendung erneut inspiziert und in einem guten Zustand vorgefunden. Der Kunde ist mit der Lösung sehr zufrieden.
