# RAFFINERIE SPART MILLIONEN DANK DER BELZONA LÖSUNG

ID: 3016

Eine Aminrückgewinnungsanlage mit Temperaturen von mehr als 120 °C und einer schwefelwasserstoff- und diglykolaminhaltigen Umgebung.

Ölraffinerie, Tuscaloosa (Alabama), USA

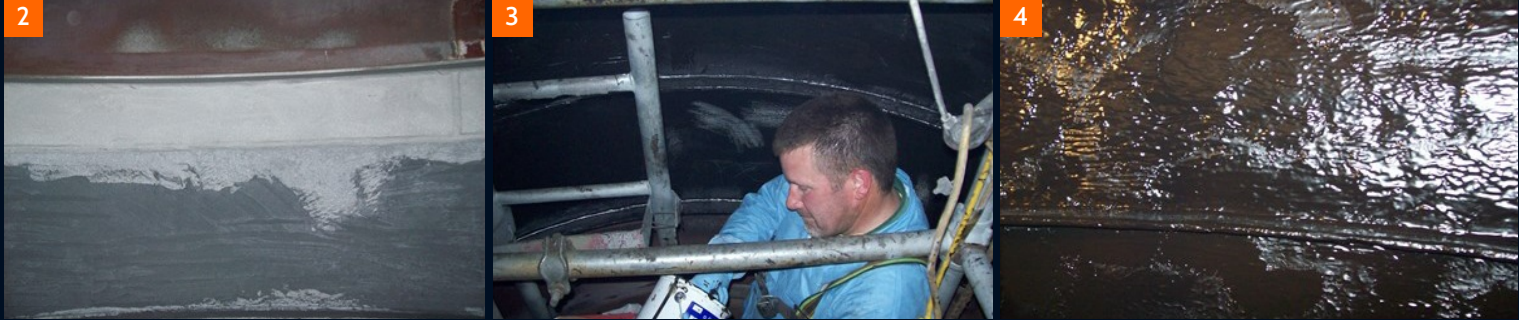
- 1. Sandgestrahlter Bereich
- 2. Mit Belzona 1511 (Super HT-Metal) reparierter Bereich
- 3. Auftrag von Belzona 1591 (Ceramic XHT)
- 4. Abgeschlossene Anwendung nach Fehlstellenprüfung

Belzona 1511 (Super HT-Metal) und Belzona 1591 (Ceramic XHT) wurden gemäß dem Belzona Know-how System Infoblatt TCC-5 angewendet.
