# ANKLEBEN VON TANK- VERSTÄRKUNGSPLATTEN MIT BELZONA

ID: 3019

Löchrige Lagertank-Dächer

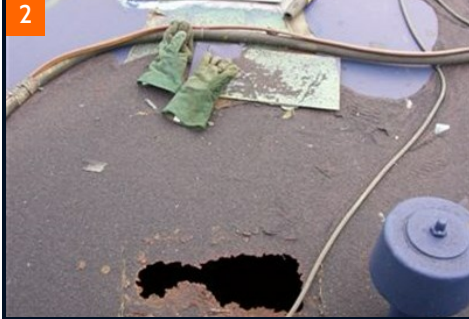
Die bisherige Beschichtung hatte sich von den Tankdächern abgelöst und den darunter befindlichen Stahl freigelegt. Dieser korrodierte, was zu Löchern in den Tankdächern führte.

1. Allgemeiner Zustand der Tankdächer
2. Sandstrahlen des Substrats
3. Beschichtung der verklebten Platten mit Belzona 5811 (Immersion Grade)
4. Abgeschlossene Anwendung
