# BELZONA SCHÜTZT WALZENBELÜFTER EINES BELEBUNGSBECKENS

ID: 3020

Walzenbelüfter in einem Klärwerk

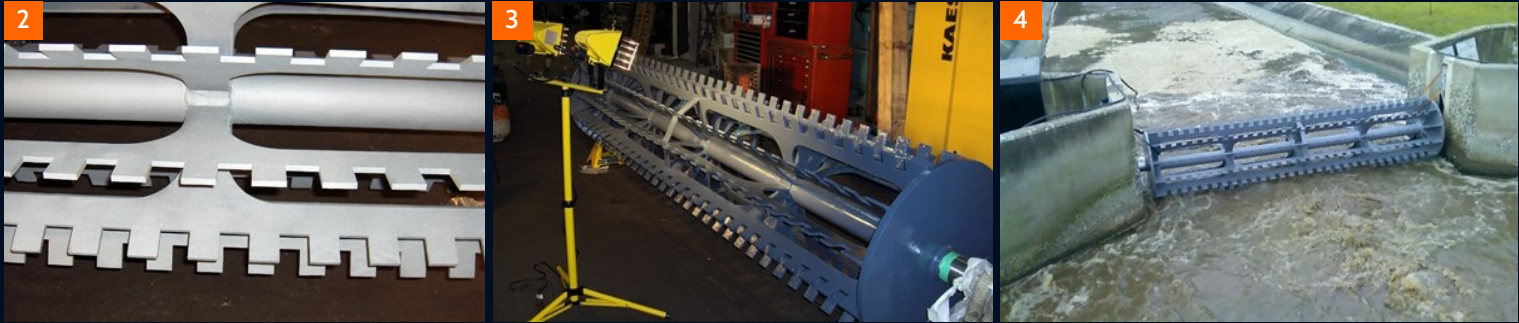
**FOTOBESCHREIBUNGEN**

- 1. Walzenbelüfter nach Sandstrahlen
- 2. Nahaufnahme der Ausrüstung
- 3. Abgeschlossene Anwendung nach Auftrag von 2 Schichten Belzona 1321 (Ceramic S-Metal)
- 4. Geschützter Walzenbelüfter im Betrieb

Der geschweißte Ausrüstungsgegenstand musste vor galvanischer Korrosion geschützt werden.

Die Anwendung wurde gemäß dem Belzona Know-how System Infoblatt SHM-11 durchgeführt.

Belzona 1321 (Ceramic S-Metal)
