# BELZONA SCHÜTZT PUMPENLAUFRAD VOR KAVITATION

ID: 3024

Beschichtung eines neuen Laufrads

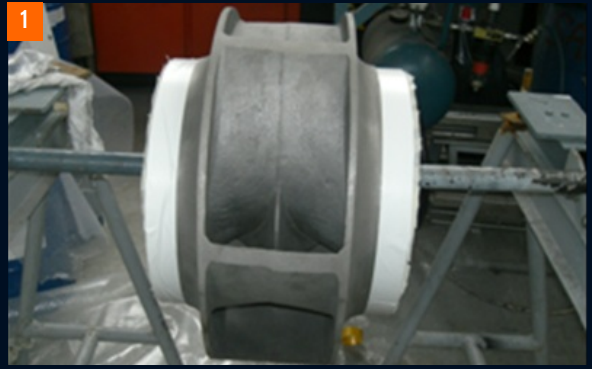
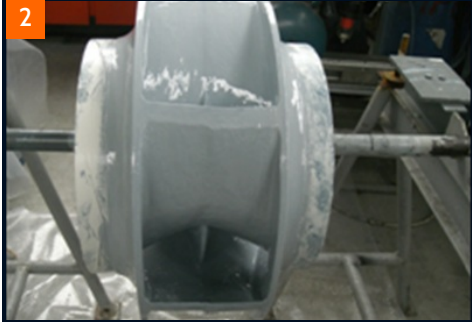
1. Sandgestrahlte Oberfläche
2. Beschichtung mit Belzona 1341 (Supermetalgilde)
3. Erste Schicht Belzona 2141 (ACR-Fluid Elastomer) in Schwarz
4. Abgeschlossene Anwendung mit einer zweiten Schicht Belzona 2141 (ACR-Fluid Elastomer) in Grün

Die Anwendung wurde gemäß dem Belzona Know-how System Infoblatt CEP-3 durchgeführt.

Die ursprünglichen Laufräder wurden jeweils nach 6 Monaten ausgetauscht. Die mit Belzona beschichteten Laufräder wurden nach einem Jahr inspiziert und befanden sich immer noch in einem ausgezeichneten Zustand.
