# BELZONA SCHÜTZT AUFFANGBEREICH FÜR ÄTZMITTEL

ID: 3025

Auffangbereich für Ätzmittel in Wasseraufbereitungsanlage

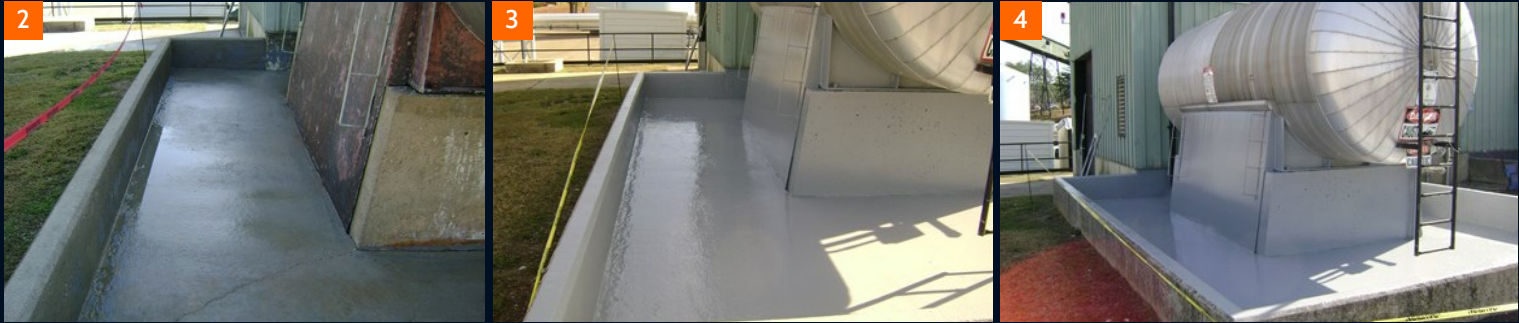
Die Beschichtung des Ätzmittelauffangbereichs hatte versagt und der Kunde benötigte eine neue, undurchlässige Beschichtung.

- 1. Auffangbereich vor Entfernung der alten Beschichtung
- 2. Auffangbereich nach Entfernung der alten Beschichtung
- 3. Abgeschlossene Anwendung
- 4. Abgeschlossene Anwendung

Die Anwendung wurde gemäß dem Belzona Know-how System Infoblatt TCC-15 durchgeführt. Die alte Beschichtung wurde mit Hilfe eines Hochdruckreinigers entfernt. Im Anschluss wurde Belzona 5811 (Immersion Grade) sowohl auf dem Auffangbereich als auch den Tankstützen aufgetragen.
