# UNDICHTER ÖLTANK MIT BELZONA REPARIERT

ID: 3026

Undichter Öltank

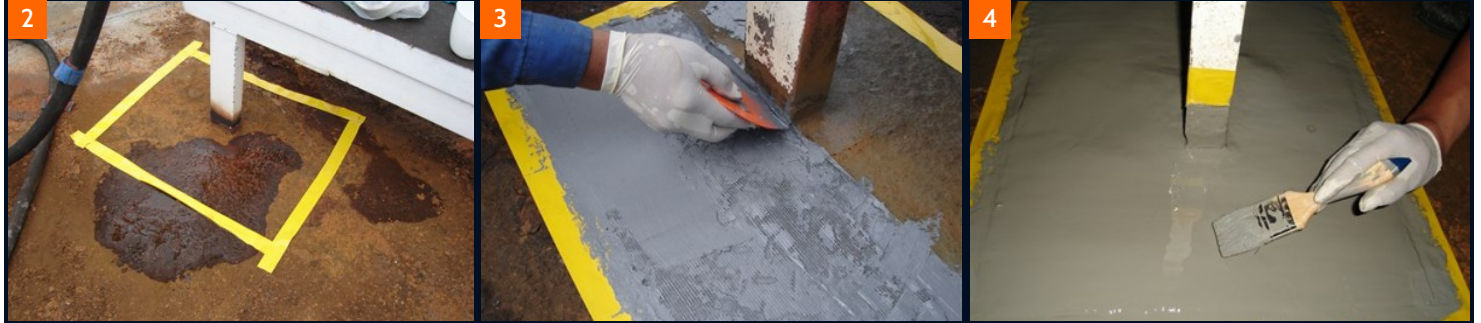
Die Dachfläche des Tanks war von schwerwiegender Korrosion betroffen, die zum Austreten von Öldämpfen führte. Dies stellte ein hohes Risiko für den Betrieb der Raffinerie dar. Darüber hinaus bestand die Gefahr eines Eintritts von Regenwasser in den Tank.

1. Undichter Öltank
2. Vorbereiteter Anwendungsbereich
3. Auftrag von Belzona 1161 (Super UW-Metal)
4. Auftrag von Belzona 5831 (ST-Barrier)

Die Anwendung wurde gemäß den Belzona Know-how System Infoblättern TCC-1 und -5 durchgeführt. Die Oberfläche wurde durch Nassstrahlen gesäubert, um Heißenarbeiten und Funkenbildung zu vermeiden. Im Anschluss wurde Belzona 1161 (Super UW-Metal) zusammen mit vier Schichten Belzona Armierungsgewebe aufgetragen, um zukünftigen Leckagen entgegenzuwirken. Danach wurde Belzona 5831 (ST-Barrier) aufgetragen, um vor weiterer Korrosion zu schützen.
