# BELZONA STEIGERT PUMPENWIRKUNGSGRAD

ID: 3028

Zweiströmige Kreiselwasserpumpe

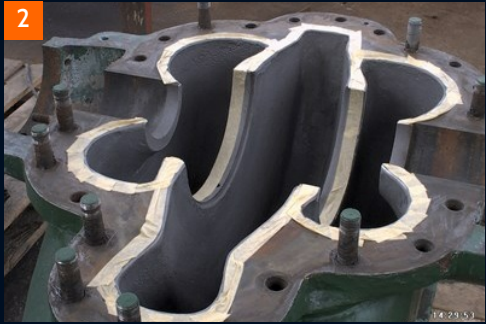
Erosionskorrosionsschäden, die den Wirkungsgrad der Pumpe verringerten.

- 1. Oberflächen vor der Anwendung
- 2. Oberflächenvorbereitung des Gehäuses
- 3. Auftrag von zwei Schichten Belzona 1341 (Supermetalglide)
- 4. Inspektion nach einem Jahr im Betrieb
