# BELZONA REPARIERT UND SCHÜTZT SCHWEFELSÄURE-TANKWALL

ID: 3029

79 m2 großer Auffangbereich für 98%ige Schwefelsäure

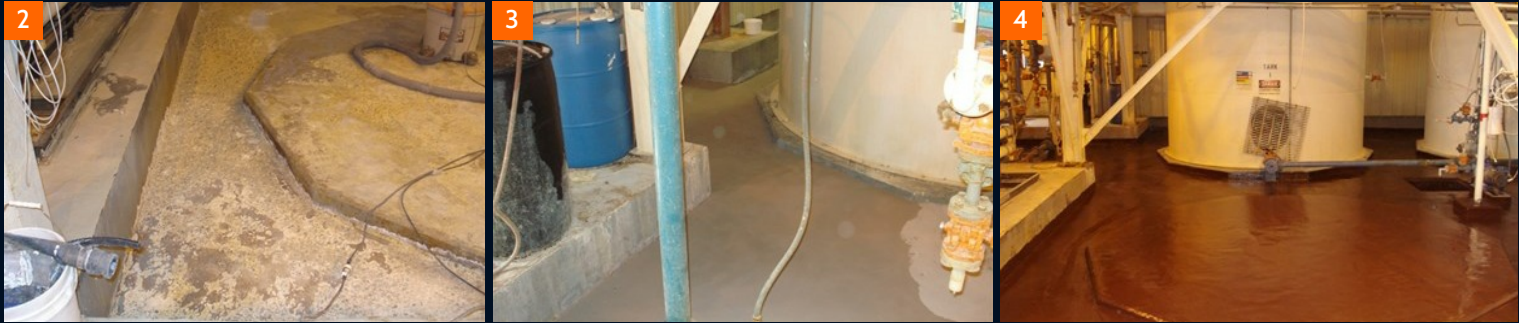
Vorherige Beschichtungen mit anderen Produkten stellten sich als nur begrenzt erfolgreich heraus. Ein großflächiger Wiederaufbau des Betons war erforderlich, um dessen Inhalt in die Hauptsenkgrube ablassen und anschließend eine Schutzbeschichtung auftragen zu können.

- 1. Ansicht des Säureauffangbereichs
- 2. Ansicht des beschädigten Betons
- 3. Ansicht der wiederaufgebauten und neu beschichteten Fläche
- 4. Abgeschlossene Anwendung nach Beschichtung mit Belzona 4311 (Magma CR1)

Die Anwendung wurde gemäß den Belzona Know-how System Infoblättern TCC-9 und TCC-15 durchgeführt. Der Beton wurde zur Hauptsenkgrube abfallend wiederaufgebaut. Anschließend wurde die gesamte Fläche mit Belzona 4311 (Magma CR1) beschichtet.
