# BELZONA DICHTET 1858M<sup>2</sup> GROSSEN AUFFANGBEREICH AB

ID: 3030

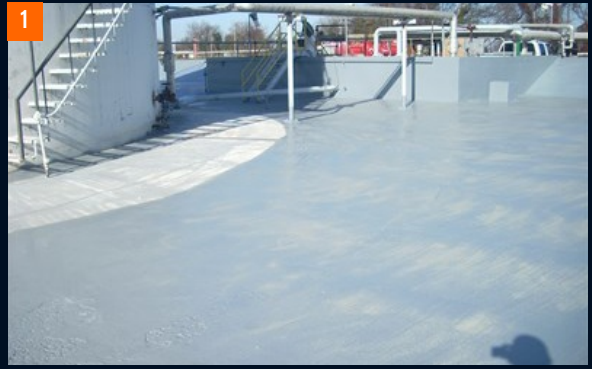
Risse sowie fehlgeschlagene, alte Beschichtung auf der Betonauffangwanne.

1. Gesamtansicht des Auffangbereichs
2. Nahansicht der Dehnfugen
3. Auftrag der zweiten Schicht Belzona 5811 (Immersion Grade)
4. Abschließender Auftrag der letzten Schicht Belzona 5111 (Ceramic Cladding)

Die Anwendung wurde gemäß dem Belzona Know-how Systeminfoblatt TCC-15 durchgeführt. Der Beton wurde mittels Hochdruckstrahlen gereinigt, um so die alte, abblätternde Beschichtung sowie altes Dehnfugenfüllmaterial zu entfernen. Anschließend wurden die Fugen mit Belzona 4521 (Magma Flex-Fluid) abgedichtet. Zum Schluss wurden zwei Schichten Belzona 5811 (Immersion Grade) sowie eine Schicht Belzona 5111 (Ceramic Cladding) aufgetragen, um die gesamte Fläche vor UV-Strahlung zu schützen.
