# BELZONA REPARIERT KAVITATIONSSCHÄDEN AN TRINKWASSERPUMPE

ID: 3036

Reparatur der Vertikalpumpe der städtischen Wasseraufbereitungsanlage durch Subunternehmer vor Ort.

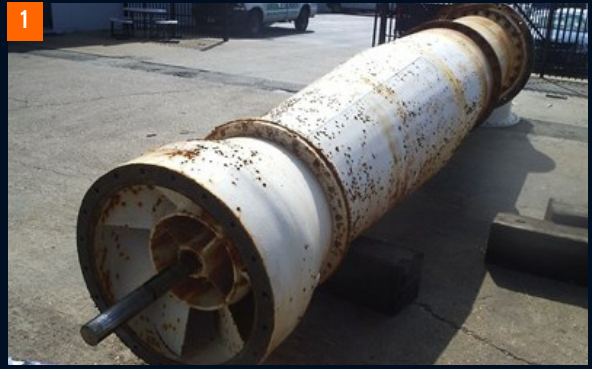
1. Trinkwasser-Vertikalpumpe mit einem Durchmesser von 61 cm
2. Der Saugtrichter mit schweren Kavitationsschäden. Die Pumpe wurde mit Belzona 1111 (Super Metal) repariert.
3. Die Pumpe kam wegen Vibrationsproblemen zurück in die Werkstatt. Bei einer Inspektion wurden geringfügige Schäden an den alten Reparaturen gefunden.
4. Zur Reparatur der geringfügigen Kavitationsschäden wurde Belzona 1221 (Super E-Metal) eingesetzt.

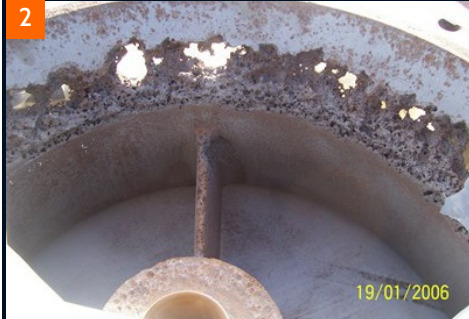
Der Saugtrichter war durch Kavitation schwer beschädigt worden.

Januar 2006: Das Metallsubstrat wurde mit Belzona 1111 (Super Metal) wieder aufgebaut. Die Gehäuseaußenseite wurde durch das Aufschweißen von Stahlverstärkungen verstärkt. April 2008: Die Pumpe wurde wegen Vibrationsproblemen erneut zur Reparatur in die Werkstatt gebracht. Die alten Reparaturen wurden inspiziert und geringfügige Schäden festgestellt. Diese wurden mit Belzona 1221 (Super E-Metal) repariert. Anschließend wurde Belzona 1221 (Super E-Metal) mit NSF-zertifiziertem Belzona 1341 (Supermetalgilde) beschichtet.
