# BELZONA REPARIERT FLUSSWASSER-PUMPE

ID: 3066

Pumpe für den Flusswasserzulauf einer Kläranlage

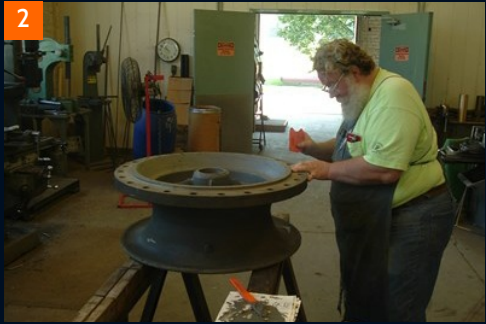
Erosionskorrosion durch Sand und andere Feststoffe aus dem Fluss.

- 1. Schäden an der Pumpe
- 2. Reparatur mit Belzona 1111 (Super Metal)
- 3. Wiederaufbau mit Belzona 1321 (Ceramic S-Metal)
- 4. Abgeschlossene Anwendung nach Auftrag von Belzona 1321 (Ceramic S-Metal)
