# REIBUNGSLOSE LAUFBAHN DANK BELZONA

Klärbecken für die Abwasserbehandlung

Kläranlage, Deutschland

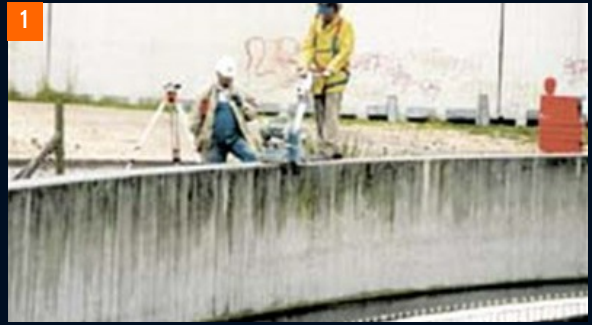
Aufgrund ständiger Walkbeanspruchung durch die Laufrollen des Räumerwagens entstanden an der Laufbahn starke Schäden.

1. Oberflächenvorbereitung im Gang Normal
2. Einsatz der Former aus Metall zur Erzielung eines genauen Wiederaufbaus
3. Fertige Anwendung mit dem Räumer auf der Laufbahn. Bitte auch die wiederaufgebaute und abgedichtete Fuge beachten.

Um die ursprüngliche Oberfläche wiederherzustellen wurden Former aus Metall eingesetzt. Die Ausrichtung wurde mit Hilfe eines Lasers erzielt. Sämtliche Dehnfugen wurden mit Belzona 2131 (D&A Fluid Elastomer) abgedichtet. Die Anwendungseigenschaften des Belzona 4111 (Magma-Quartz) ermöglichten einen genauen Wiederaufbau der Laufbahn mit einer strapazierfähigen Oberfläche, was die Anzahl zukünftiger Wartungsarbeiten minimiert.
