# SANIERUNG VON RÄUMERLAUFBAHNEN AN VORKLÄRBECKEN MIT BELZONA

Räumerlaufbahnen von 3 Vorklärbecken mit einer Länge von insgesamt 324 laufenden Metern und einer Breite von 600 mm.

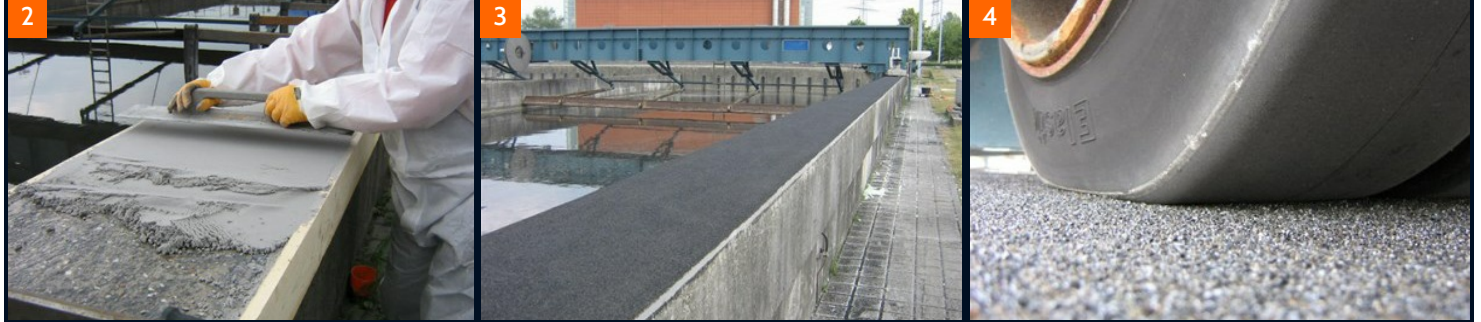
## FOTOBESCHREIBUNGEN

Die Betonflächen der Laufbahnen waren bedingt durch die Witterung und die permanente Walkbeanspruchung der Laufrollen des Räumers stark in Mitleidenschaft gezogen worden.

1. Zustand der Räumerlaufbahnen vor der Reparatur
2. Anwendung von Belzona 4111 (Magma-Quartz) mit einer Glättetelle
3. Abgeschlossene Anwendung
4. Laufbahnen weiterhin in einwandfreiem Zustand nach 1 Jahr

Die Anwendung wurde gemäß den Belzona System Infoblättern FPA-1 und FPA-8 durchgeführt. Nach Vorbereitung der Mauerkronen mit einer Betonfräse wurde das Substrat mit Belzona 4111 (Magma-Quartz) wiederaufgebaut und nivelliert. Die Beschichtungsdicke variierte zwischen 2 mm und 50 mm. Als zusätzlicher Schutz für die Laufbahnen vor Witterungseinflüssen wurde eine Schicht Belzona 5811 (Immersion Grade) aufgetragen und anschließend Belzona 9211 (Supergrip Aggregate) eingearbeitet, um den Laufrollen selbst im Winter eine gute Traktion zu bieten.
