# BELZONA SCHÜTZT CHLORBECKEN

ID: 3079

Chlorbecken der letzten Behandlungsstufe einer kommunalen Kläranlage

Kläranlage, New Jersey, USA

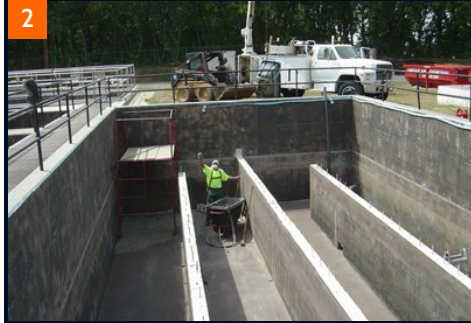
Natriumhypochlorit-Dämpfe hatten die Betonwände oberhalb des Wasserspiegels angegriffen. Die ursprüngliche Beschichtung mit einem günstigen Massenprodukt hatte den aggressiven Chemikalien nicht standhalten können.

1. Schadhafte Oberseiten der Betonwand
2. Abtragen und Säubern der schadhafte Oberseiten der Wände
3. Auftrag von hellblau eingefärbtem Belzona 5111 (Ceramic Cladding)
4. Wiederaufbau des Überlaufs mit Belzona 4111 (Magma-Quartz)

Die Anwendung wurde gemäß den Belzona Know-how System Infoblättern TCC-9 und WPA-2 durchgeführt. Die schadhafte Oberseiten der Betonwände wurden abgetragen und ersetzt. Anschließend wurden die Wände sandgestrahlt und das blau eingefärbte Belzona 5111 (Ceramic Cladding)-System aufgetragen. Der Überlauf wurde mit Belzona 4111 (Magma-Quartz) repariert.
