# BELZONA BEHANDELT SCHWERWIEGENDE KORROSION UNTER ISOLIERUNG

ID: 3080

Schwerwiegende Korrosion unter Isolierung (CUI) an Kolonnen

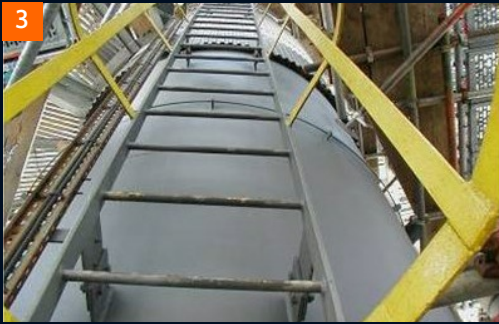
Das Eindringen von Wasser in die Isolierung führte zu Korrosionsschäden, die durch die erhöhten Temperaturen von bis zu 185 °C in den Kolonnen beschleunigt wurden.

- 1. Allgemeine Ansicht der Raffinerie
- 2. Anwendungsbereich nach dem Sandstrahlen
- 3. Abgeschlossene Anwendung
- 4. Abgeschlossene Anwendung

Die Anwendung wurde gemäß dem Belzona Know-how System Infoblatt TCC-5 durchgeführt. Belzona 5851 (HA-Barrier) wurde per Hand als Zweischichtsystem auf jeweils 8 Meter lange, sandgestrahlte Abschnitte der Kolonne aufgetragen. Nach der Anwendung wurden die einzelnen Abschnitte wieder isoliert, bevor der nächste Abschnitt behandelt wurde. Während der Anwendung war die Kolonne auch weiterhin in Betrieb.
