# BELZONA ERSETZT EINE SCHADHAFTE TANKSOCKELABDICHTUNG

ID: 3081

Sockel eines Chemikalien-Lagertanks

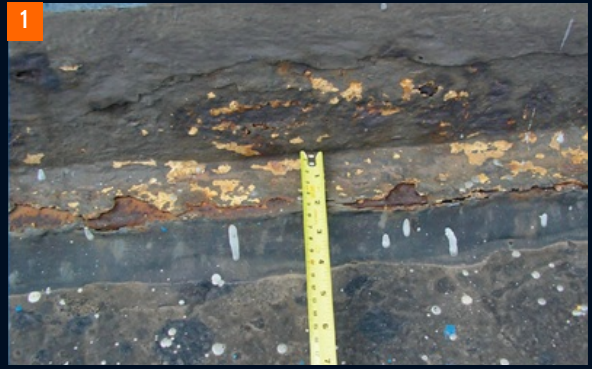
Die ursprüngliche Abdichtung hatte Risse bekommen, wodurch unter dem Tanksockel Wasser eintreten konnte. Da das Wasser nicht richtig abfließen konnte, wurde das Problem noch verstärkt und es entstanden Korrosionsschäden an der Außenseite des Tanks.

1. Nahaufnahme der schadhaften ursprünglichen Abdichtung
2. Erstellung einer Hohlkehle mit Belzona 4131 (Magma-Screed)
3. Anwendung des Belzona 3111 (Flexible Membrane)-Systems
4. Abgeschlossene Anwendung
