# BELZONA BEHEBT CUI-SCHADEN (KORROSION UNTER ISOLIERUNG)

ID: 3082

Der Behälter wurde durch CUI beschädigt.

Externer Kondensatbehälter

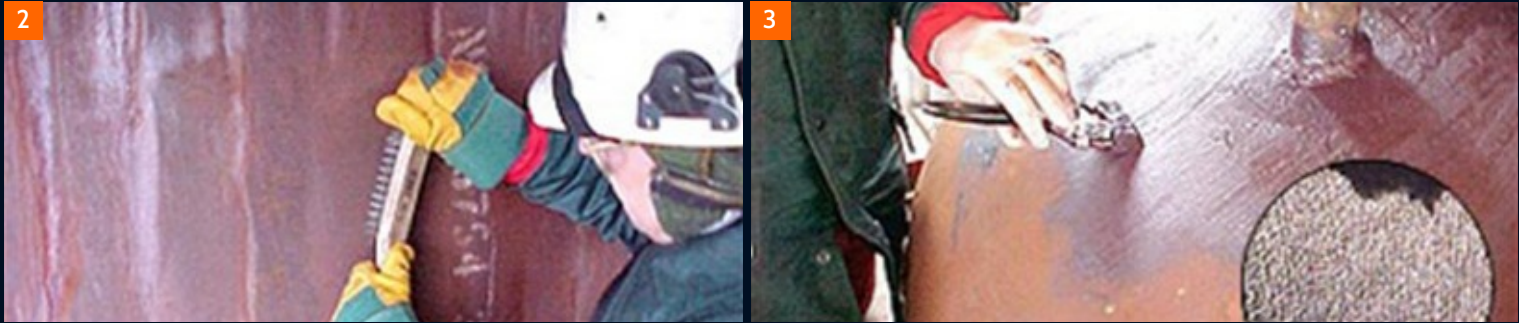
1. Gesamtansicht des sich im Betrieb befindlichen Behälters inklusive Isolierung
2. Oberflächenvorbereitung mittels Drahtbürste
3. Auftrag von Belzona 5851 (HA-Barrier) mit dem Pinsel. Nahaufnahme des Anwendungsbereichs, der nach einem Jahr noch Pinselstriche aufweist

Die Oberfläche wurde manuell mit einer Drahtbürste vorbereitet. Mithilfe einer elektrischen Drahtbürste wurden lose Partikel entfernt. Anschließend wurde Belzona 5851 (HA-Barrier) mit dem Pinsel aufgetragen. Nach der Aushärtung des Werkstoffs wurde der Behälter wieder verkleidet.

Belzona 5851 (HA-Barrier) ist ein hitzeaktiviertes Produkt, d. h. die Aushärtung erfolgt bei Temperaturen ab 70 °C oder höher. Da der Werkstoff auf Ausrüstungen im Betrieb aufgetragen werden kann, gehören Stillstandzeiten der Vergangenheit an. Die Anwendung wurde ein Jahr später inspiziert und die Betriebsingenieure fanden Belzona 5851 (HA-Barrier) in perfektem Zustand vor.
