# BELZONA SCHÜTZT FRAKTIONIERTURM

ID: 3083

Fraktionierturm einer Crackanlage

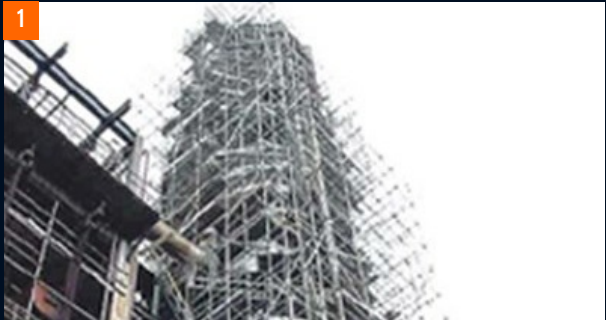
- 1. Ansicht auf den Turm
- 2. Das Ausmaß der Korrosion an den Tragringen ist klar erkennbar
- 3. Anwendung im Gang
- 4. Abgeschlossene Anwendung

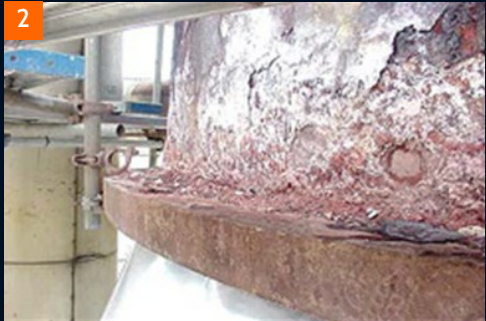
CUI (Korrosion unter Isolierung), vor allem an den Tragringen, wo sich Feuchtigkeit angesammelt hatte.
