# BELZONA BIETET KAVITATIONSSCHUTZ FÜR EINE FRANCIS-TURBINE

ID: 3092

Francis-Turbinenlaufrad

Wasserkraftwerk, Slowakei

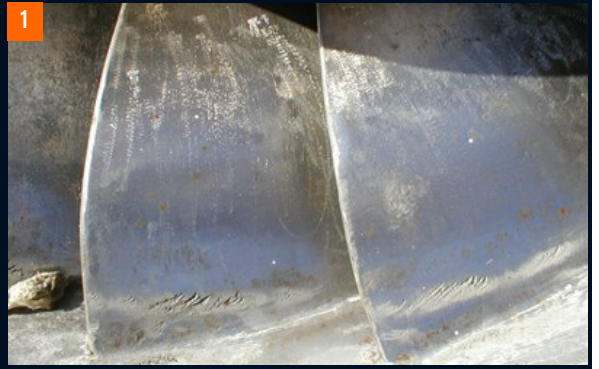
Aufgrund von Kavitation kam es zu Erosionsschäden am Metall und einer Verschlechterung der Turbinenleistung. Im Jahr 2004 wurden Belzona 1311 (Ceramic R-Metal) und Belzona 1341 (Supermetalgilde) aufgetragen, jedoch kam es später erneut zu Kavitationsschäden, sodass eine Aufrüstung des Systems mit dem kavitationsbeständigeren Belzona 2141 (ACR-Fluid Metal) vonnöten war.

1. Kavitationsschaden am Turbinenlaufrad 2. Kavitationsschaden an der Belzona 1341 (Supermetalgilde) Beschichtung 3. Auftrag von Belzona 2141 (ACR-Fluid Elastomer) auf das Laufrad 4. Nach 24 Monaten im Einsatz ergab die Inspektion keinerlei weitere Kavitationsschäden auf dem mit Belzona 2141 (ACR-Fluid Elastomer) geschützten Bereich.
