# ABDICHTUNG EINES GROSSEN TRANSFORMATORS MIT BELZONA

ID: 3095

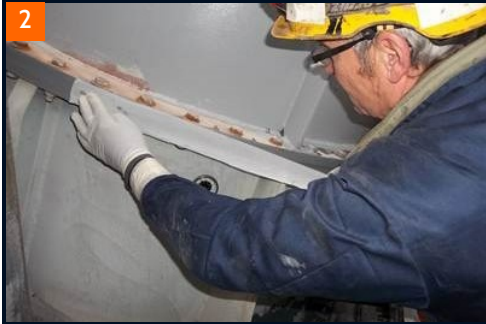
Aus vielen Flanschflächen des Transformators trat Öl aus. Ein Austausch der Dichtungen kam nicht in Frage, da es das Ablassen von 42 Tonnen Öl sowie die Demontage 70 einzelner Flanschflächen erfordert hätte – ein Vorhaben, das zweifellos sehr zeitaufwändig gewesen wäre.

1. Ursprünglicher Zustand der Flanschflächen
2. Reparatur mit Belzona 1161 (Super UW-Metal) und Belzona 9341 (Reinforcement Tape)
3. Einkapselung der Schraubverbindungen mit Belzona
4. Abgeschlossene Anwendung

Die Anwendung wurde gemäß dem Belzona Know-how System Infoblatt VPF-11a durchgeführt. Nach Vorbereitung der Oberfläche mit einem MBX® Bristle Blaster® und anschließender Entfettung wurde Belzona 1161 (Super UW-Metal) und Belzona 9341 (Reinforcement Tape) auf allen Flanschflächen angewendet, um die Leckagen so abzudichten.
